Restauration de la Croix Saint-Jugon

Situation : près de la chapelle Saint-Jugon (Lat : 47.774756268336716, Lon : -2.1806934809402616).

Datation¹ : 16^e-17^e siècle, non inscrite à l'inventaire supplémentaire des monuments historiques (i.s.m.h.).

La restauration a été confiée à «La Pierre à l'Œuvre», coopérative de Restauration du Patrimoine.(Val d'Oust 56460).

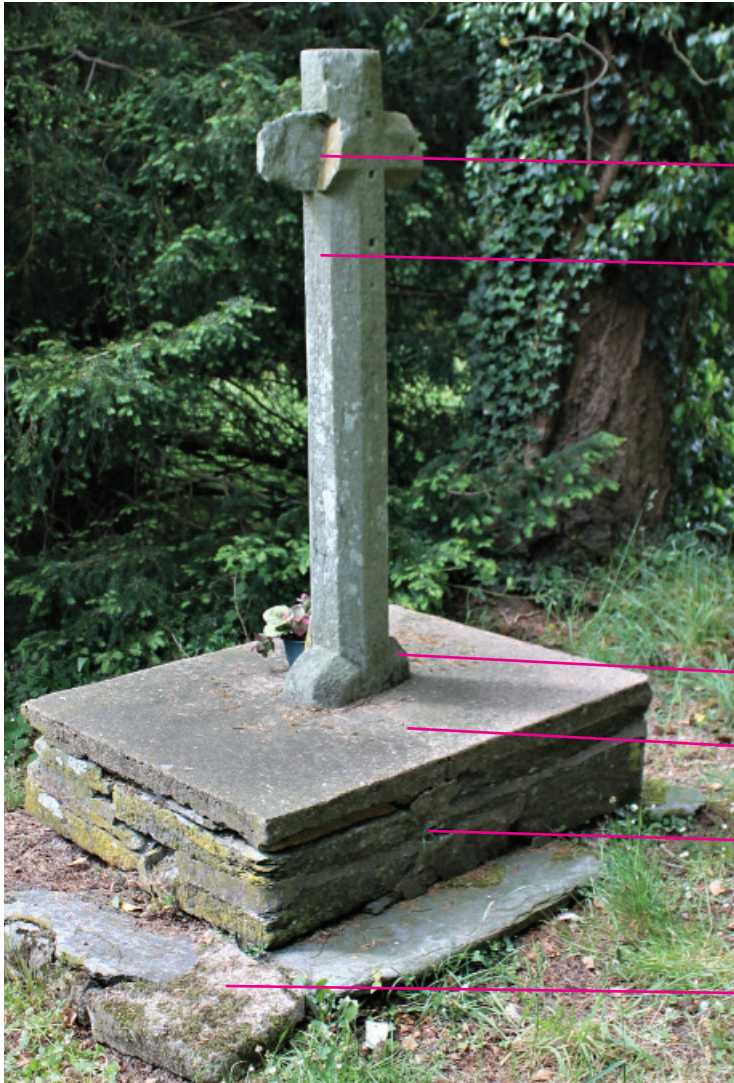
AVANT

-lacune de matière(schiste veiné)

-fissuration du fût de la croix

-socle brisé réparation au ciment

-table en ciment

-moellons et joints manquants ou cimentés

-emmarchement à restaurer

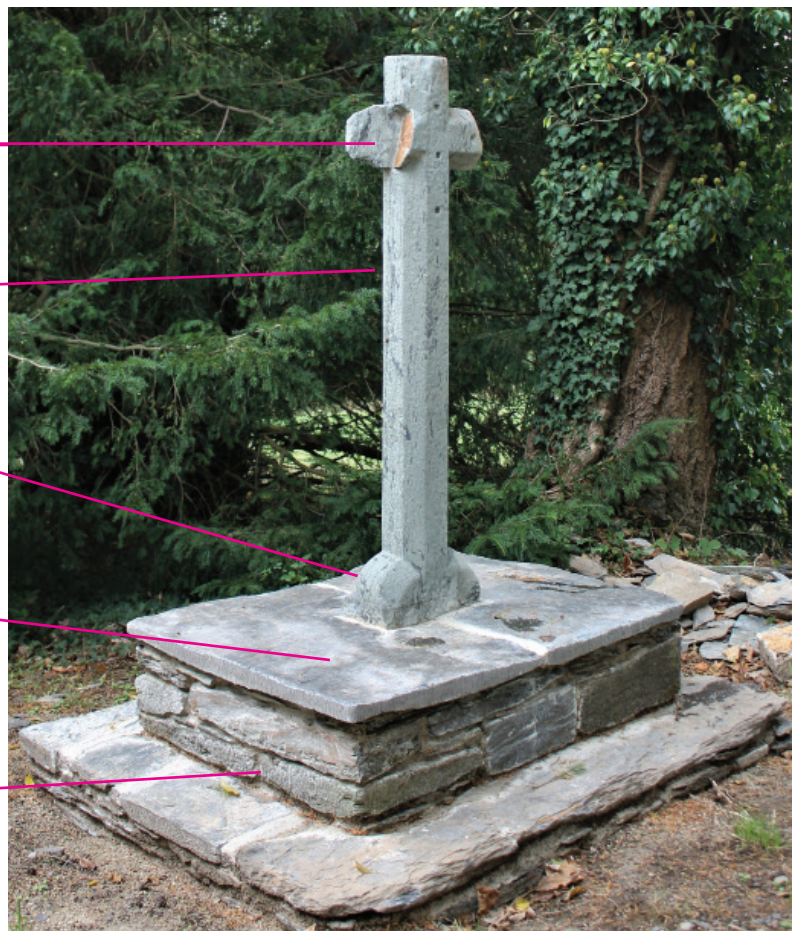
APRÈS

-lacune de matière non reprise par manque de schiste veiné.

-fissuration du fût consolidée.

-socle brisé, broche inox et collage avec résine.

-table en dalles de schiste du pays.

-Remaillage et rejointoiement du soubassement, compris emmarchement et restitution des moellons de schiste manquants.

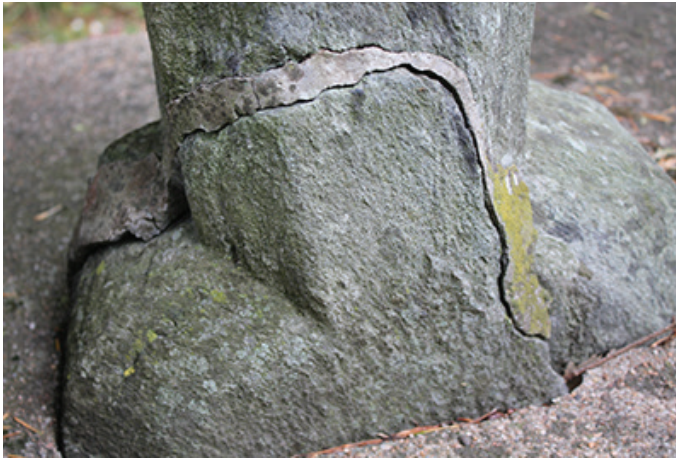
Socle fracturé, cimenté

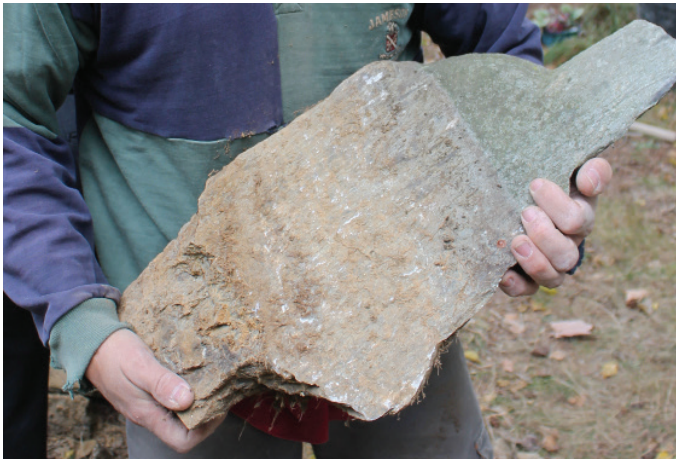
Partie fracturée du socle

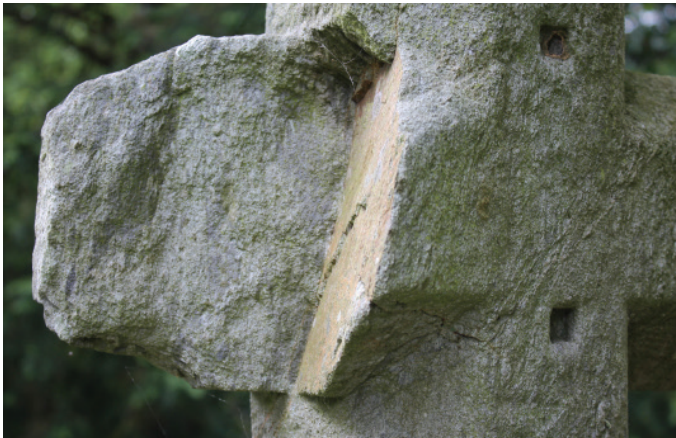
Bras lacunaire non modifié

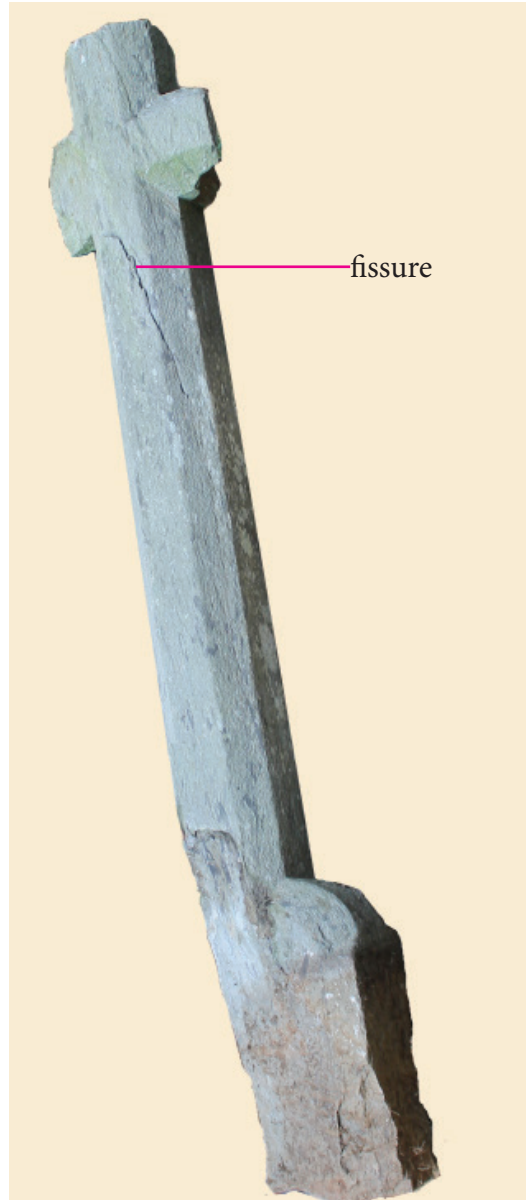
fissure

Socle fracturé et hampe fissurée

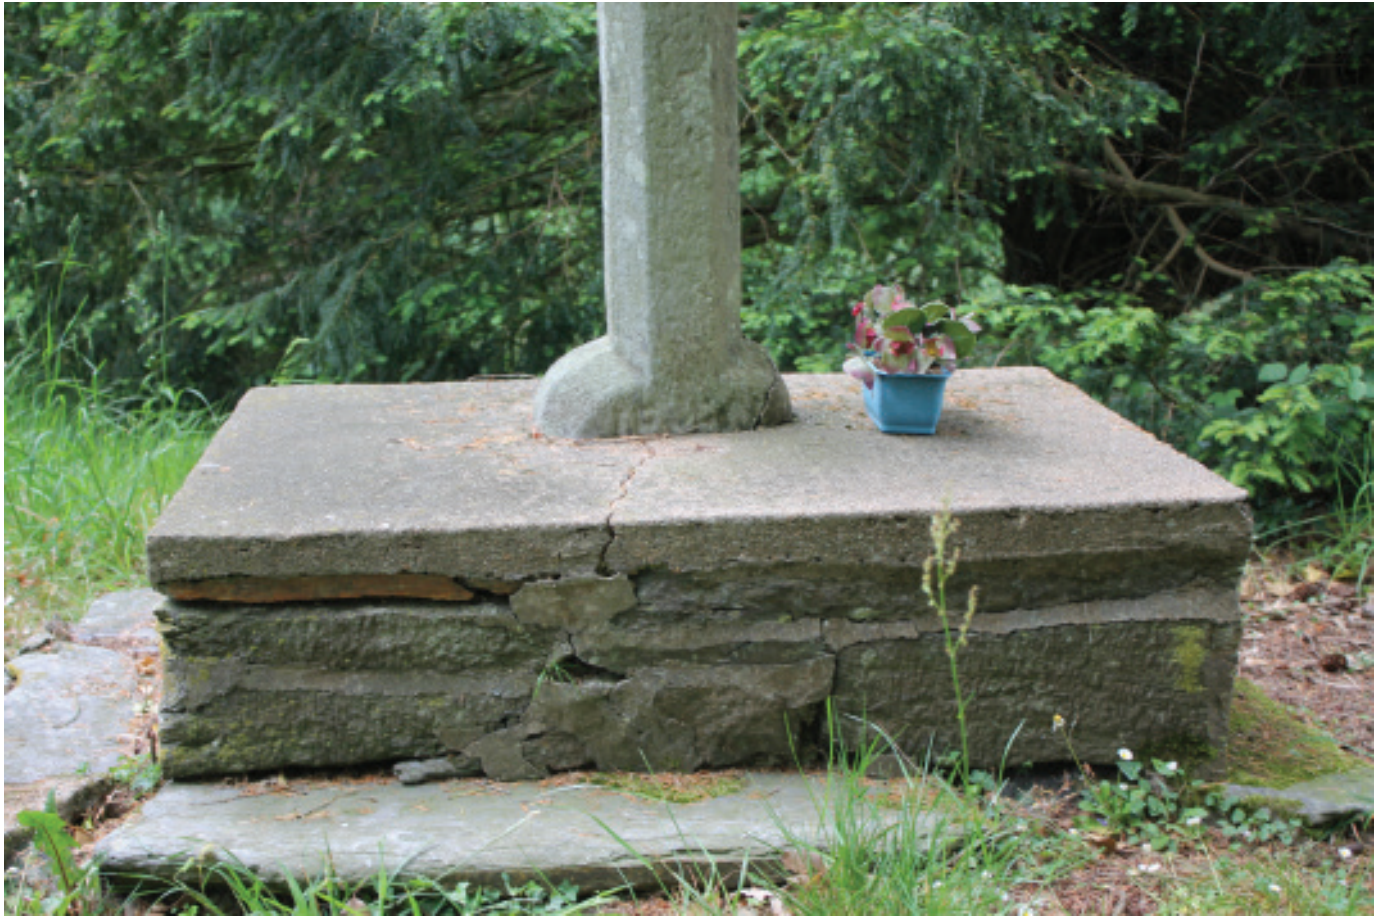
table, soubassement et emmarchement EST-Avant

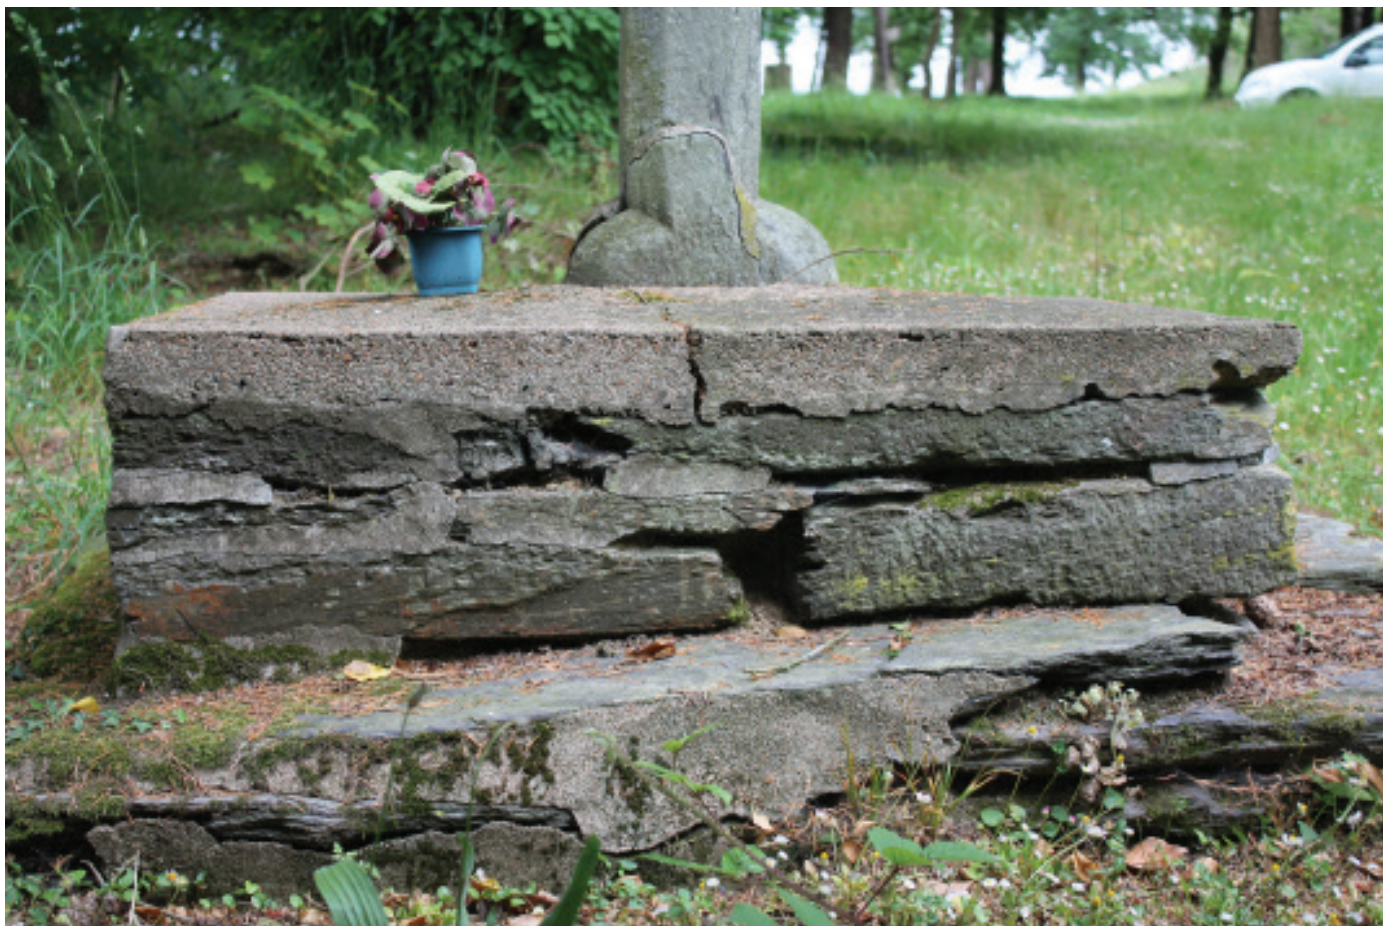
table, soubassement et emmarchement OUEST-Avant

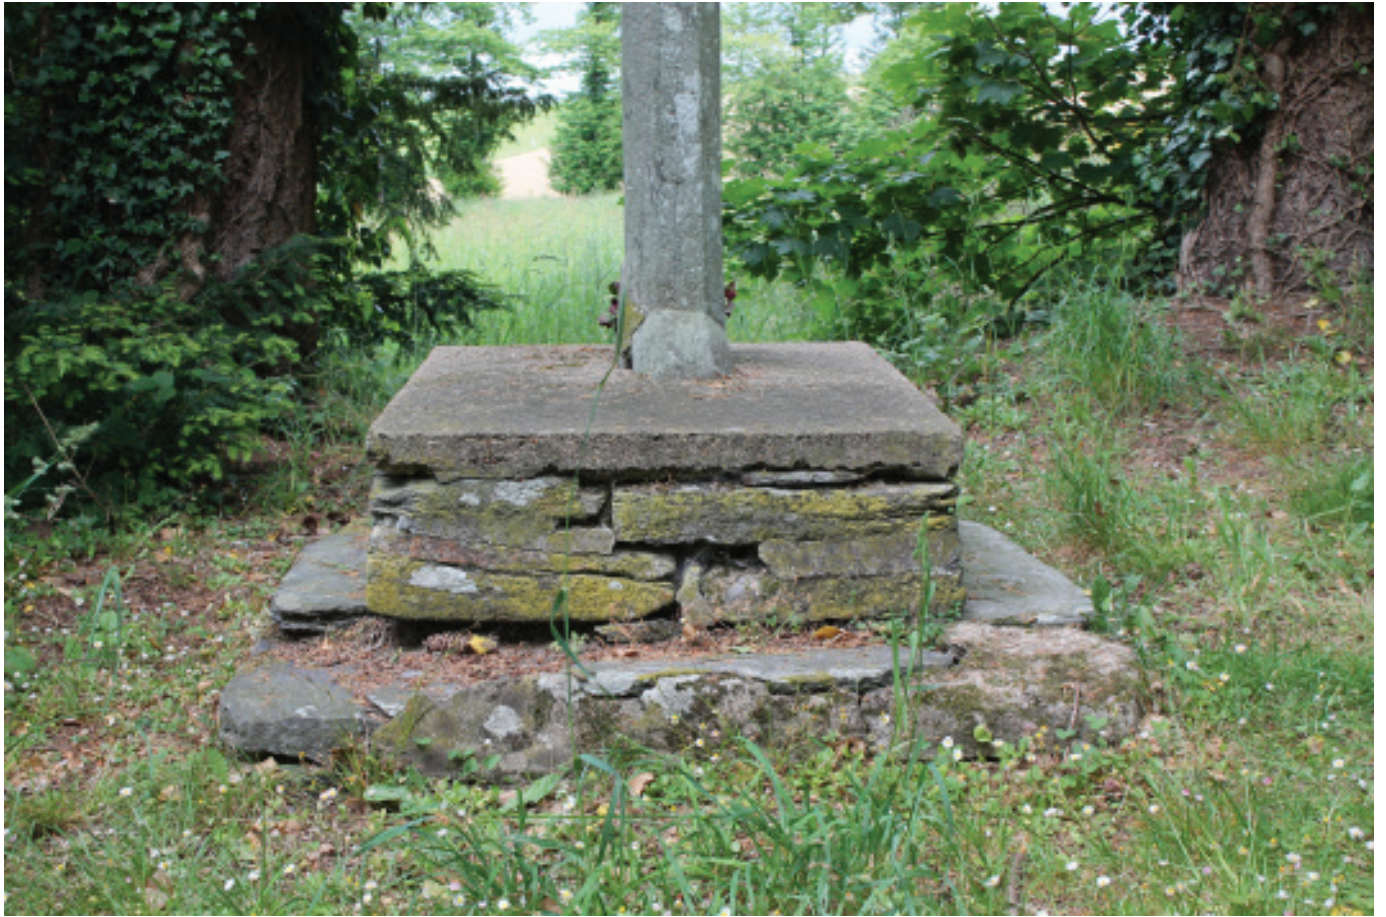
table, soubassement et emmarchement SUD-Avant

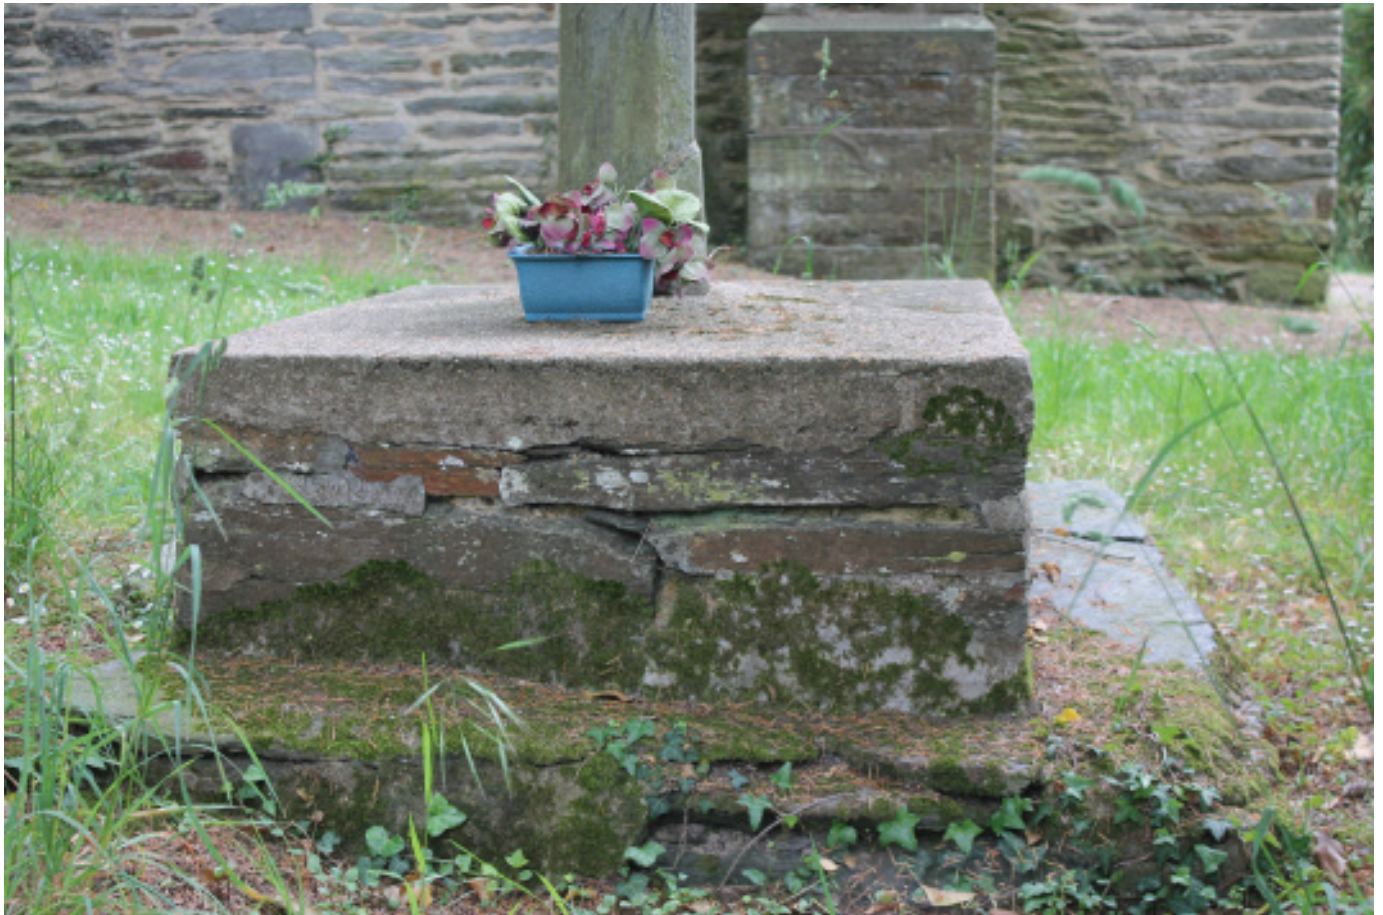
table, soubassement et emmarchement NORD-Avant

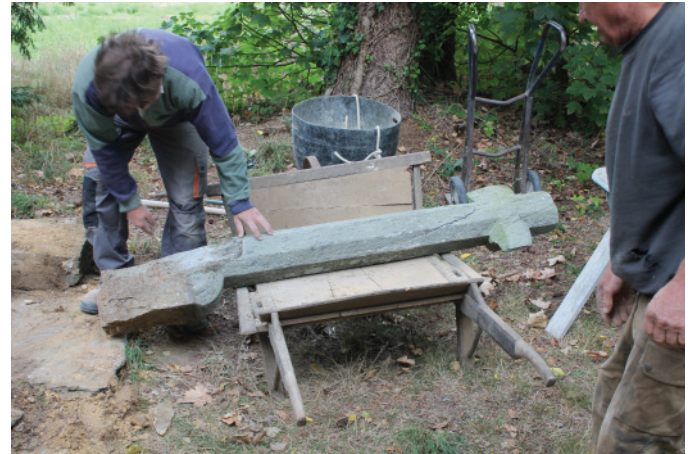
Dépose 4 (fissuration du fût de la croix)

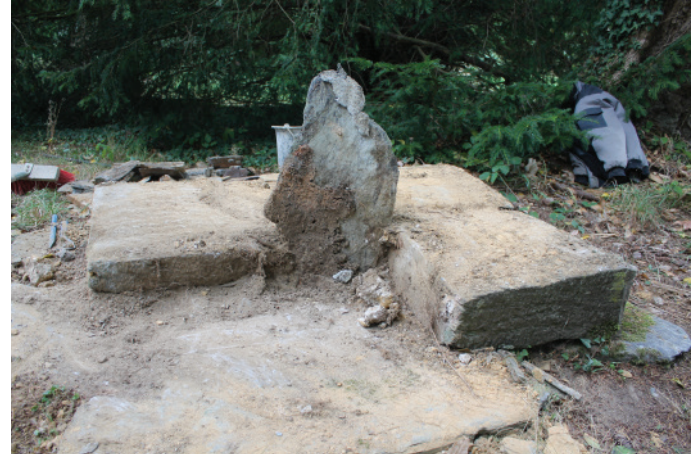
Dépose 5 (morceau du socle brisé)
